極楽寺旧境内遺跡

E地区

(鎌倉市No.291遺跡)

調査期間 20070522～20070627

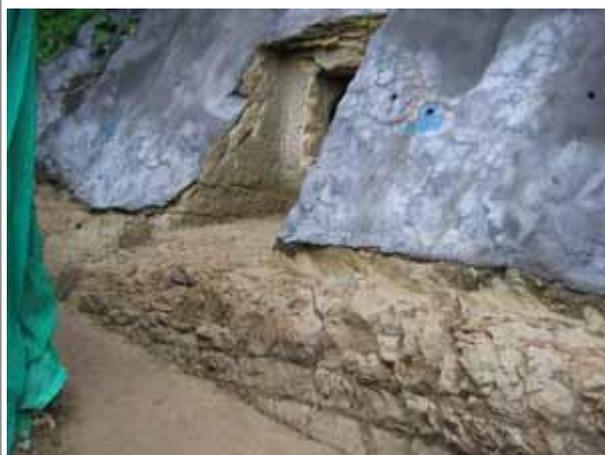
▲3号やぐら全景

調査区はやぐら部分と、その前面に展開する平場部分に分かれます。やぐらは玄室から前庭部までが完全に遺存していました。やぐらの玄室は4.25×4.5mの方形で、北東側の側壁には竈が掘り込まれ、上半が煤けていたことからは明かりとりとして掘られたことが考えられます。前庭部からは遺物が多く出土し、壁沿いに山積するように砂岩で作られた切石の破損品が発見され、その隙間からは陶器、石鍋、鉄製品などが比較的多く出土しました。

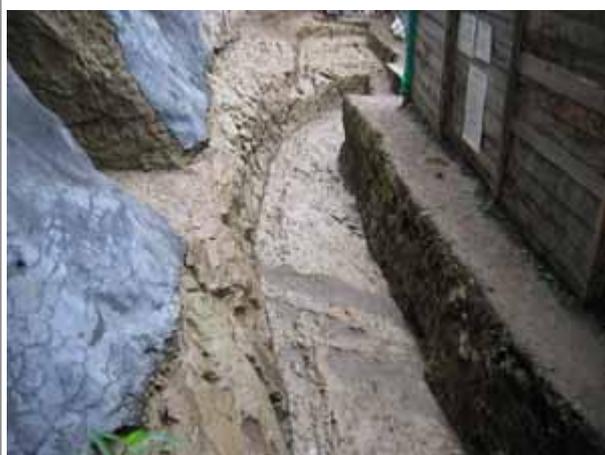
▲3区4面(平場部分)全景

平場部分は、やぐら前面と、それより一段高くなる調査区南端に分けられます。やぐら前面の平坦面は、おおまかに2段階の造成の状況が分かりました。ひとつは、岩盤土造成によるスロープの構築、もう一つは、岩盤を削り出して平坦面を構築した当初の造成です。スロープ上からは、やぐら前庭部の出土遺物とほぼ併行する時期の陶器類やかかわらけが出土しています。

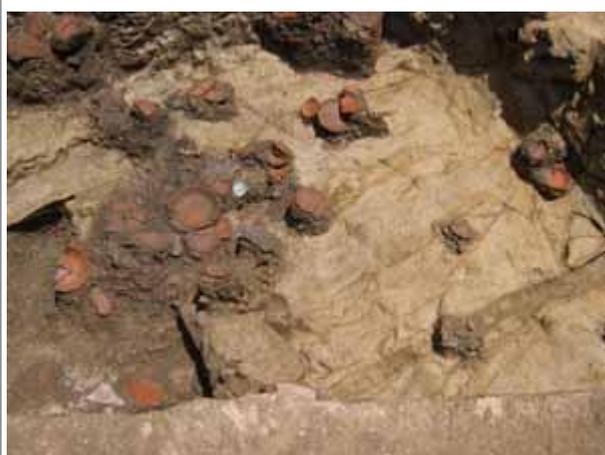
▲3B区1面(平場)かわらけ溜まり

調査区南端の平坦面に広がる黒色の有機質土からは、かわらけ溜まりが2カ所で検出され、かわらけの他にも硯片などが出土しています。
