早川石切丁場群の概要

- ・所在 地 小田原市早川地先
- ・調査面積 3260.4 m²
- ・調査期間 一次：2005年9月20日～11月30日
二次：2006年2月 1日～ 3月15日
- ・調査目的 広域農道整備事業に伴う事前の発掘調査
- ・調査機関 財団法人かながわ考古学財団
- ・調査担当 三瓶裕司・依田亮一・新開基史
- ・発見遺構 石切丁場（調査区分では27箇所）、道状遺構1箇所

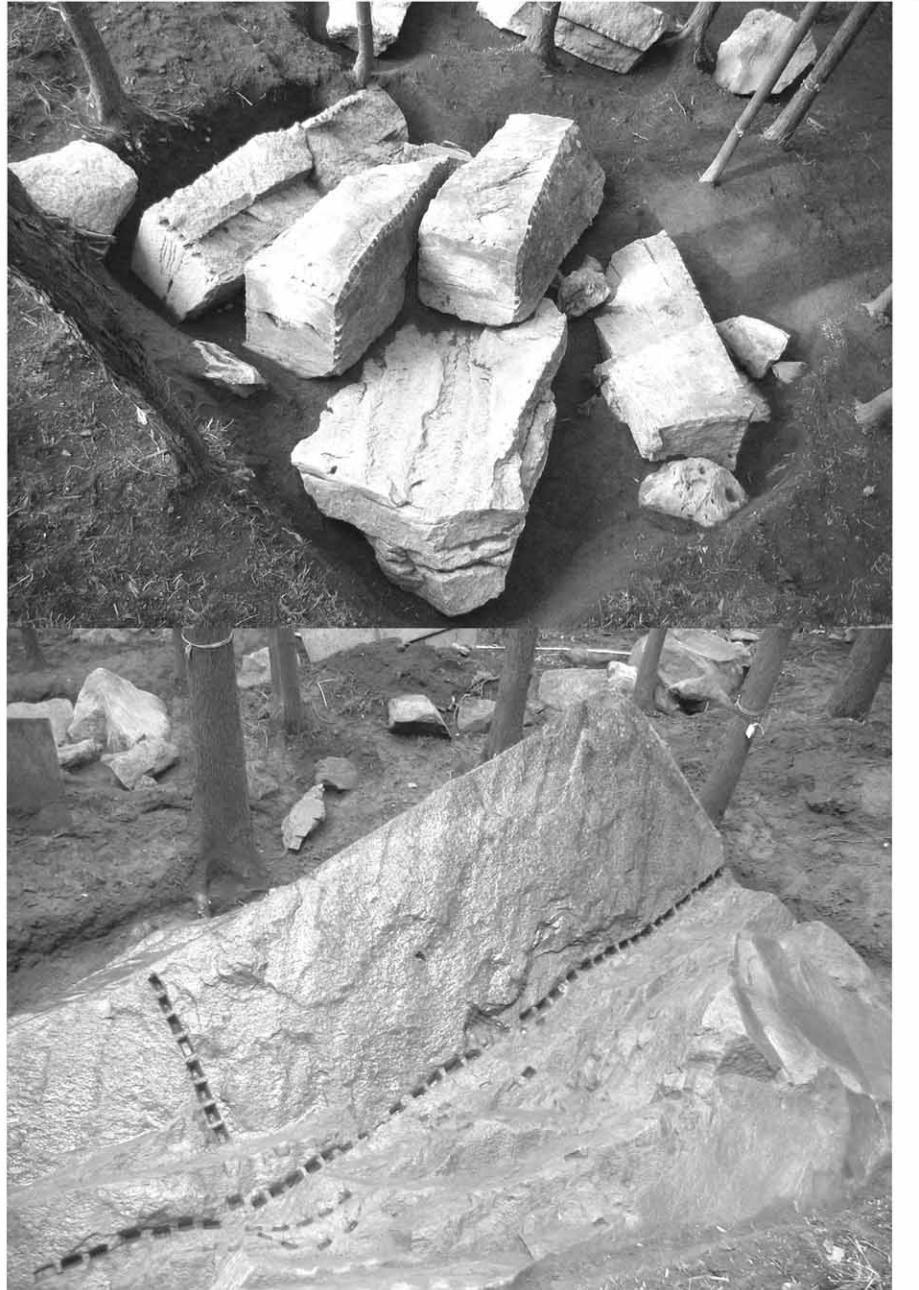
石切丁場

- ・丁場とはそもそも工事現場などの作業場をさす言いかたです。石切丁場とは、石を城の石垣に使える形にまで切り出して加工する作業場ということになります。
- 石を切り出した場所、形を整えた場所、運び出すまで保管しておいた場所など色々な状態でいくつもの丁場が見つかりました。

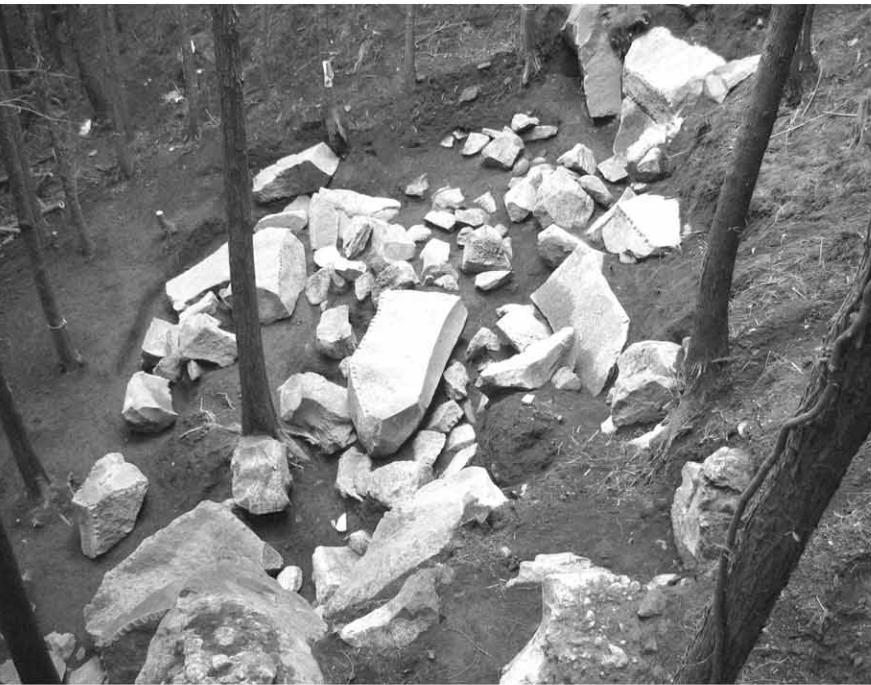
- ・これらの「八」や○に「十」、○に「寸」という刻印は、同種の刻印がまとめて分布する傾向が見られました。

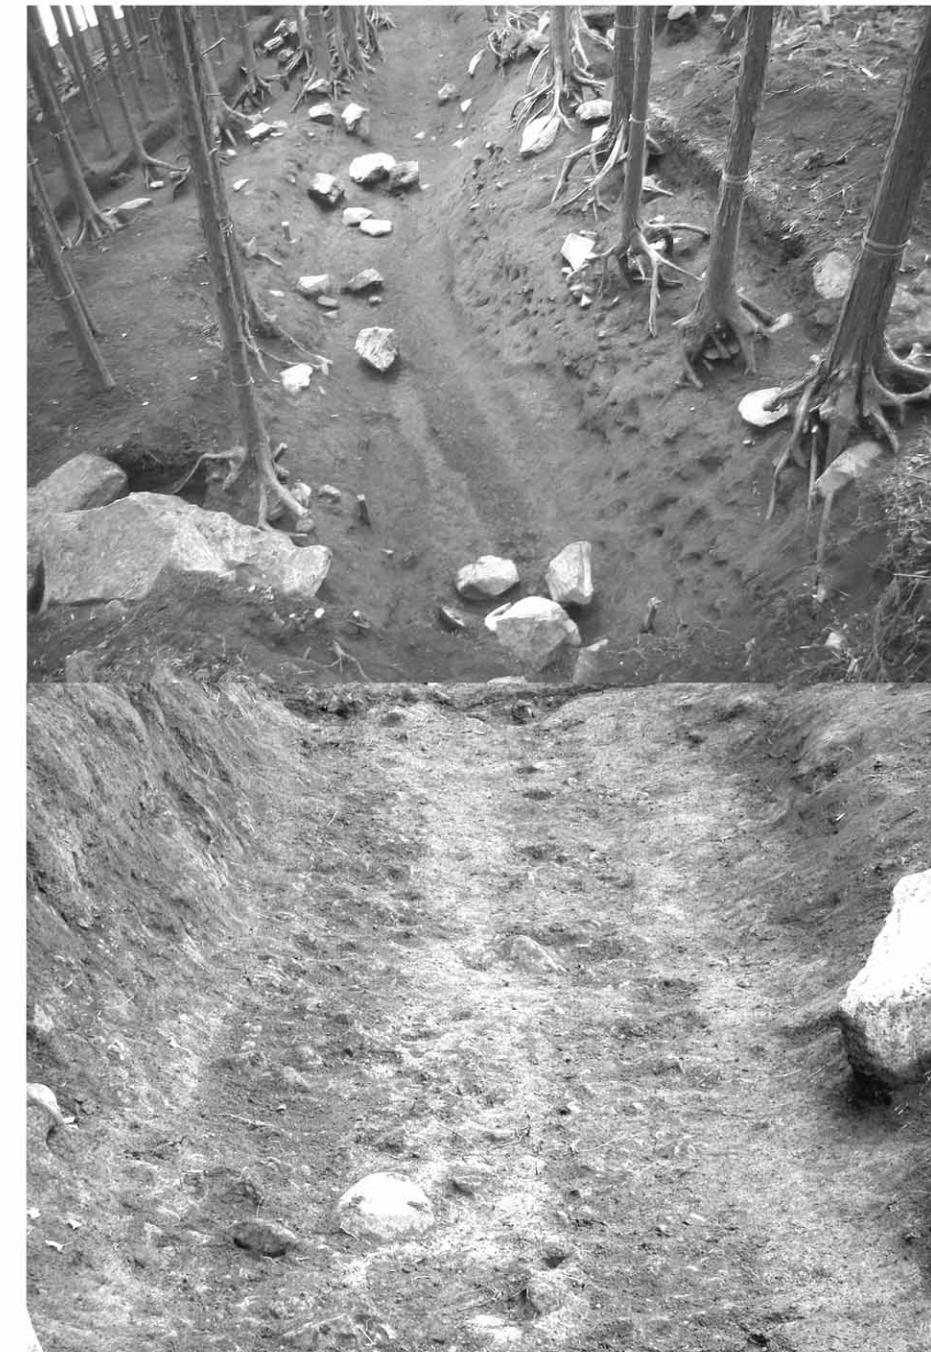
道状遺構

- ・調査範囲の西側からは道状遺構が見つかりました。山の斜面を斜めに溝を掘り、傾斜の緩い道路につくりあげています。

道路面にはさらに2本の溝が掘りくぼめられており、その溝の中には、小石や切石を割ったときに出た、細かな石くずを敷き詰めていた様子がみられました。

これは荷車の重さによって、わだちが刻まれにくくするための舗装ではないかと考えられます。

また、江戸時代の絵図にも石引図として描かれている道の構造がとても似ていることからも、この道状遺構が切石を山から引きずり下ろす「石引道」である可能性が考えられます。
