## 寺院跡

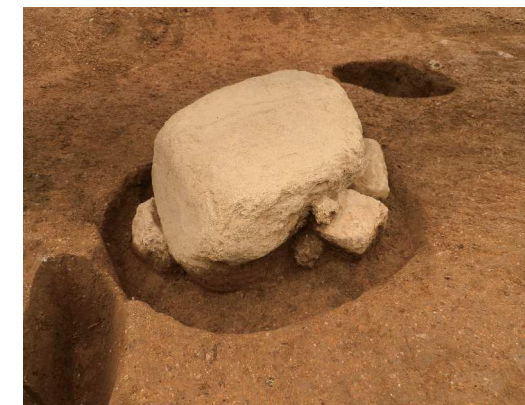
柱穴の底に小石を敷いてその上に大きな石を据えて礎石としたもの

建物の柱の跡には、下の写真のように三つの種類がありましたが、建て替えによる変化については、今後、検討が必要です。

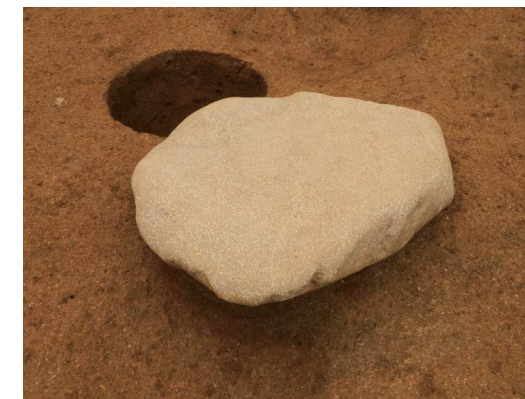
大きな石をそのまま据えて礎石としたもの

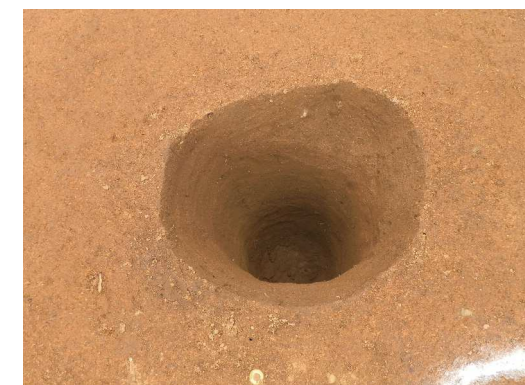
深い穴を掘り、その中に柱を立てたもの

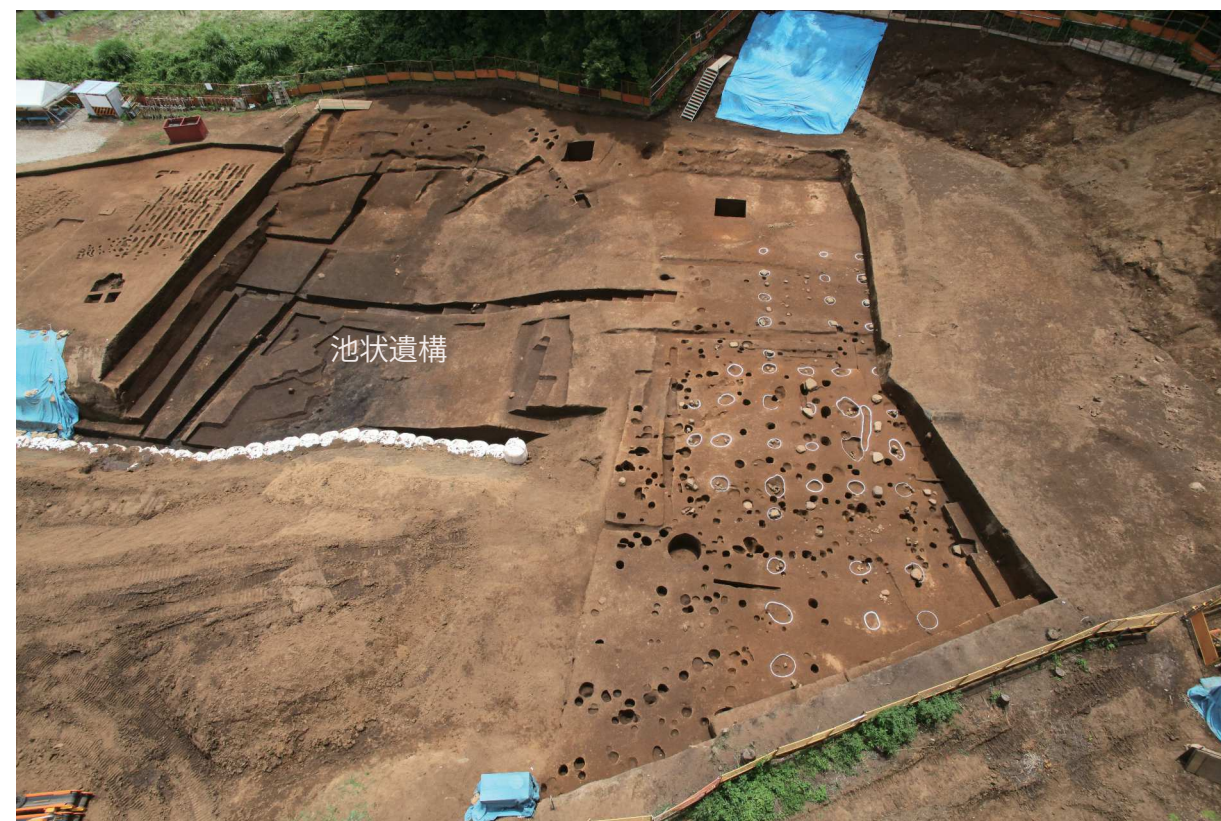
寺院跡と池状遺構（北から）

建物跡の西側背後に高い山があり、東側前面には池状遺構が位置していることから、西方浄土を意識した伽藍配置であった可能性があります。
