大解剖！河村新城

河村新城中世遺構配置図

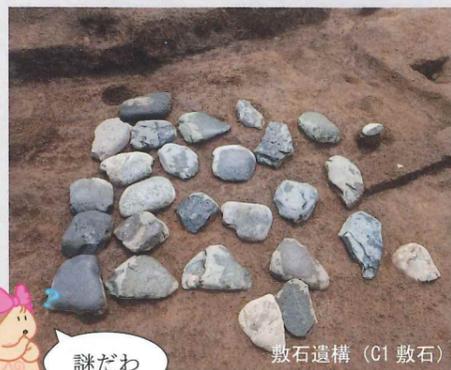
新城では残念ながら儀式を示す遺物は出土しませんが、方位に関して気になる遺構が検出されました。写真の C1 敷石は、山頂部の中心的な掘立柱建物 (C7 掘立柱建物) から、鬼門の方角にあたる北東の方角に位置します。方形に河原石を並べた小規模な遺構ですが、丁寧な作りが特徴です。

敷石遺構 (C1 敷石)

建物で注目されるのは、山頂部で見つかった C7 掘立柱建物です。建物の南側に庇 (ひさし) とみられる柱穴が並列した作りです。家屋の本体部分は柱間が 2 間 × 3 間あります。冒頭で述べた C1 敷石はこの建物の北東方向にあります。屋敷と呼ぶには小規模ですが、中心的な建物の一つと考えられます。

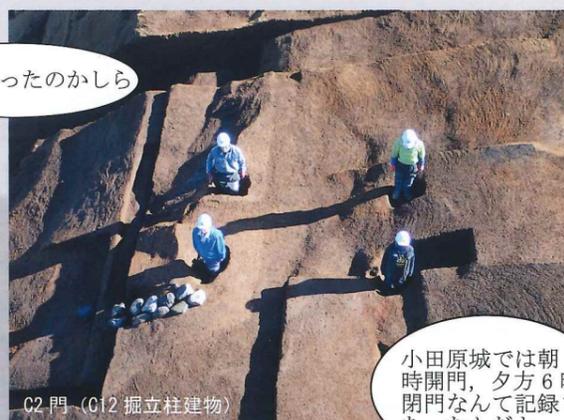
新城では、堀などのほか門や橋と考えられる遺構も確認されました。門について面白い点は、8つの柱穴でコの字に構成されたり、4つの柱穴で構成された四脚門であるなど、柱配置が同じではないところです。柱配置の違いは門の上部構造の違いにあるのかもしれません。

C2 門 (C12 掘立柱建物)

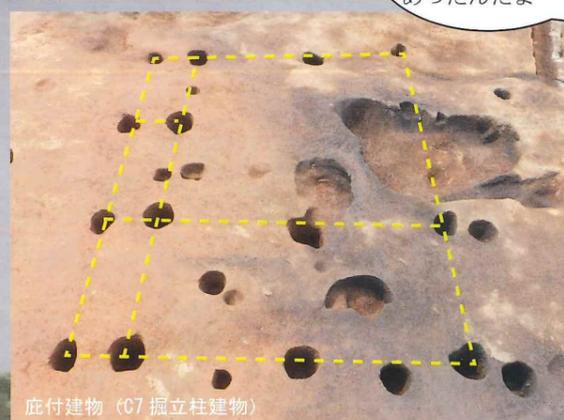
庇付建物 (C7 掘立柱建物)

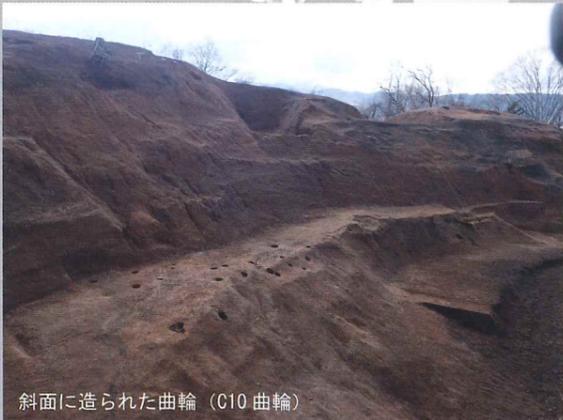
発掘調査では、曲輪とそれら曲輪を取りまく堀、地山を削り出した土塁、盛土などが確認されました。曲輪は山の頂上部分から斜面を段々畑のように削平して築かれています。特筆すべきは C8 曲輪を中心とした曲輪が C7 曲輪出入口部分の馬出 (うまだし) であったことが確認されたことです。馬出とは、これまでの研究から出入口部分の前の堀の対岸に設けられた出撃用の曲輪と定義されます。また、C7 曲輪は、尾根部分を削平後、曲輪北側の緩斜面をローム混じりの土で平らに整えています。土を盛ってでも平地を確保したかった場所なのでしょう。

斜面に造られた曲輪 (C10 曲輪)

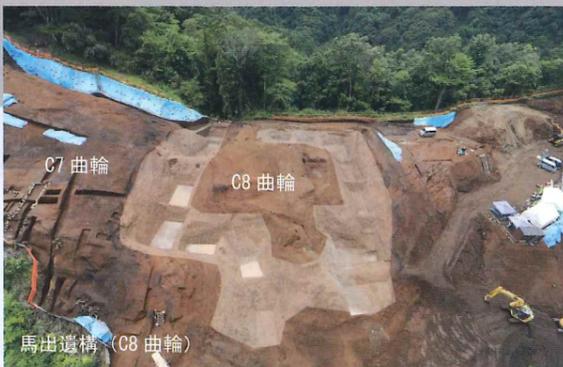
C7 曲輪 C8 曲輪

馬出遺構 (C8 曲輪)

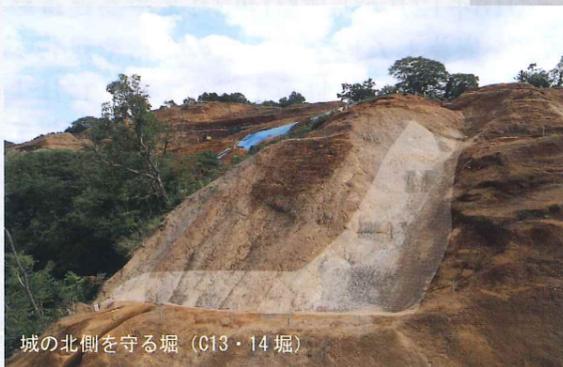
城の北側を守る堀 (C13・14 堀)

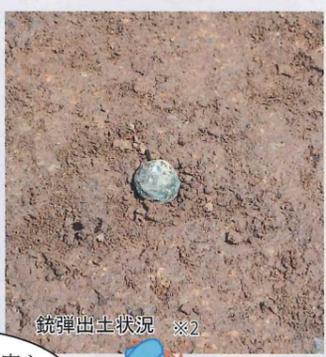
写真の銃弾は直径が約 12mm あり、重さは 6g ほどあります。当時の銃弾の規格で 2 匁 (もんめ) に近い数値です (1 匁 = 3.75g)。

銃弾出土状況 ※2

これまでの研究から小筒など口径の小さな銃に使われたと考えられます

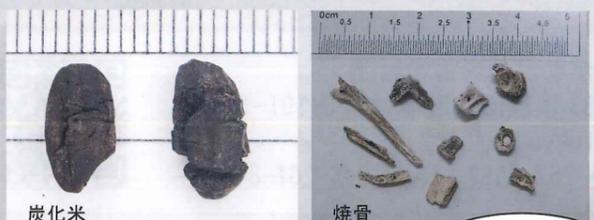
新城では、炭や灰が多く含まれた遺構も多く確認されました。一部を持ち帰って水洗し、フルイにかけて選別したところ、炭化したイネやムギ、魚骨などが多く発見されました。選別作業はまだ途中ですが、兵糧について重要な情報をもたらしてくれそうです。

炭化米

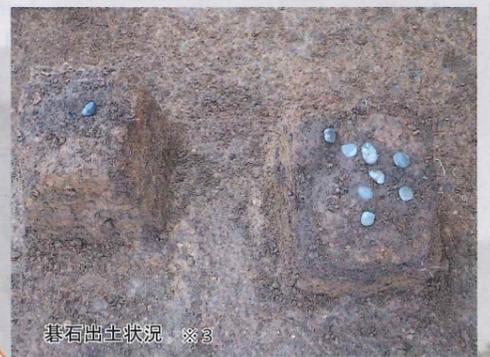
中世の絵画史料には、双六や囲碁などの盤上遊戯が描かれています。大人の遊びとして人気があったようです。新城でも基石と考えられる形の整った円礫が出土しました。お城では風紀を乱すという理由から、飲酒や双六、遊戯の類いがたびたび禁止されていました。新城で出土した基石が城兵の密かな楽しみであったのか気になるところです。

基石出土状況 ※3
